ABNAHMEPROTOKOLL Boden

A Allgemeine Angaben					
AWA Nr.: 2016/240/42 (TBA) 244704 (AWA)					
Gemeinde		Kleindietwil			
Parzellen Nr.		88	Koordinaten	2626 850/1221320	
Flurname		Fennermatte			
Fläche		4000	m ²	Gesamtkubatur	3'200 m ³
B Beilagen					
...3... Anzahl Fotos der rekultivierten Fläche		...3... Anzahl Fotos von Bodenprofilen			
C Oberflächenbeurteilung

Fennermatte Parz. Kat.-Nr. 88, Abnahme vom 10.07.2020

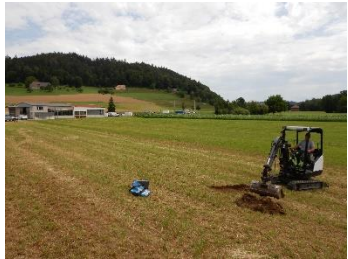
Bagger-Sondierprofil Nr. 2

Bemerkungen																																																																																																																																																																																																																																																																																									
<ol style="list-style-type: none"> Oberboden: sehr gut durchwurzelt, erdig riechend, gute Krümelstruktur Unterboden: gut durchwurzelt, meist lockere Struktur und Gefüge bei ca. 40 cm etwas kompakter, darunter aber wieder relativ locker ca. 10 % Einschlüsse von kohärentem C-Material (g-gg) welches beim Bodenabtrag zusammen mit Unterboden abgetragen wurde durchlässig und stellenweise leichte Oxidationsanzeichen, welche schon vor dem Bauvorhaben vorkamen Dammkies ab ca. 90 cm

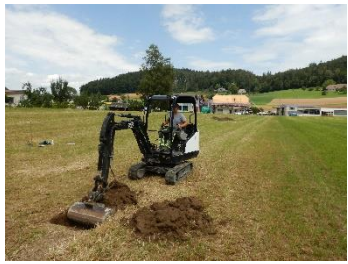
Bagger-Sondierprofil Nr. 3

1. Bereich, wo nur Oberboden bis ca. 25 cm abgetragen und rekultiviert wurde
