ABNAHMEPROTOKOLL Boden

A Allgemeine Angaben					
AWA Nr.: 2016/240/42 (TBA) 244704 (AWA)					
Gemeinde		Kleindietwil			
Parzellen Nr.		88	Koordinaten	2626 850/1221320	
Flurname		Fennermatte			
Fläche		4000	m ²	Gesamtkubatur	3'200 m ³
B Beilagen					
...3... Anzahl Fotos der rekultivierten Fläche		...3... Anzahl Fotos von Bodenprofilen			
C Oberflächenbeurteilung

Fennermatte Parz. Kat.-Nr. 88, Abnahme vom 10.07.2020

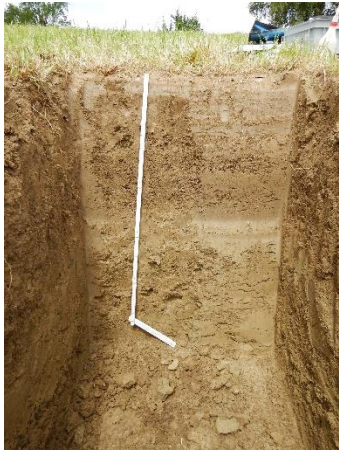
<table><tr> <th colspan="11">Profilskizze</th> </tr></table>

Profilaufnahme: Dino Andriani, Lorenz Schwery																																																																																																																																																																																																																																																																																								
	Weitere Anwesende: M. Friedli (Bauherrschaft), Ch. Kumschik (Bauleitung), H.-P. Fuhrmann (Eigentümer/Bewirtschafter), P. Gygax (Unternehmer), F. Peyer (Subunternehmer)																																																																																																																																																																																																																																																																																								
	Bemerkungen: Bodenrekultivierung mit Pistenfahrzeug im Sommer 2018 (UB) und 2019 (OB), darauffolgende extensive Folgebewirtschaftung (UFA Salvia)																																																																																																																																																																																																																																																																																								
Profil
